SERVISNÍ BULLETIN č. BB/51

- 1. TÝKÁ SE:** Všech horkovzdušných balónů Kubíček a Aerotechnik provozovaných s dvou-jednotkovým hořákem Ignis (v. č. 300-301 až 469-470) a všech horkovzdušných balónů jakéhokoliv výrobce kombinovaných s dvou-jednotkovým hořáky Ignis (v. č. 300-301 až 469-470)

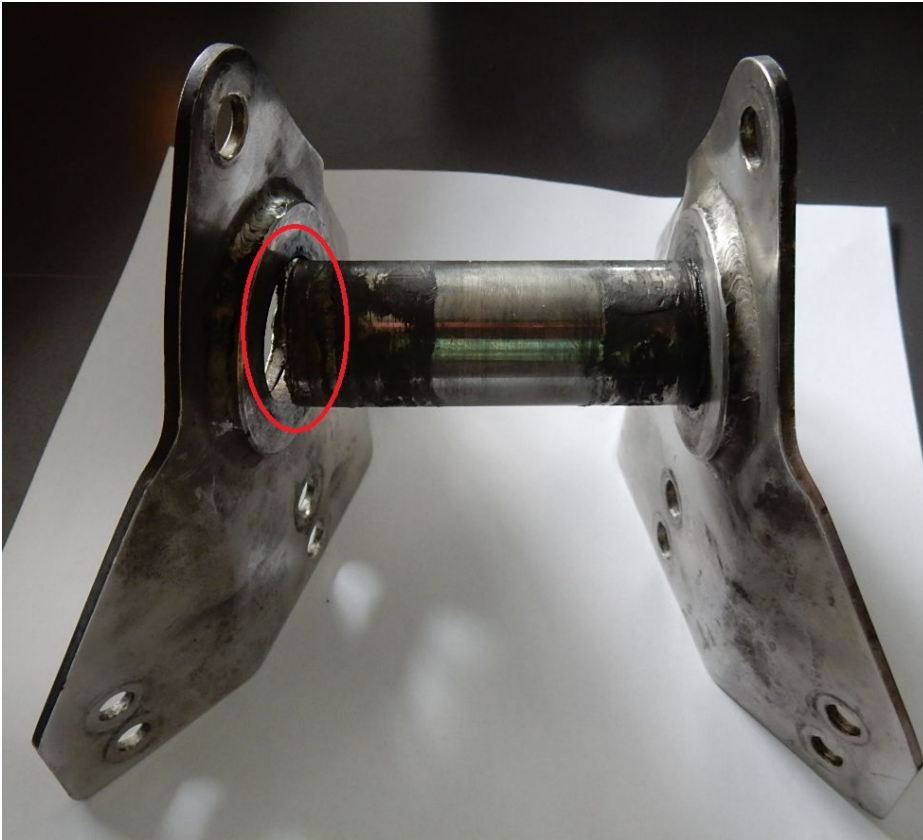
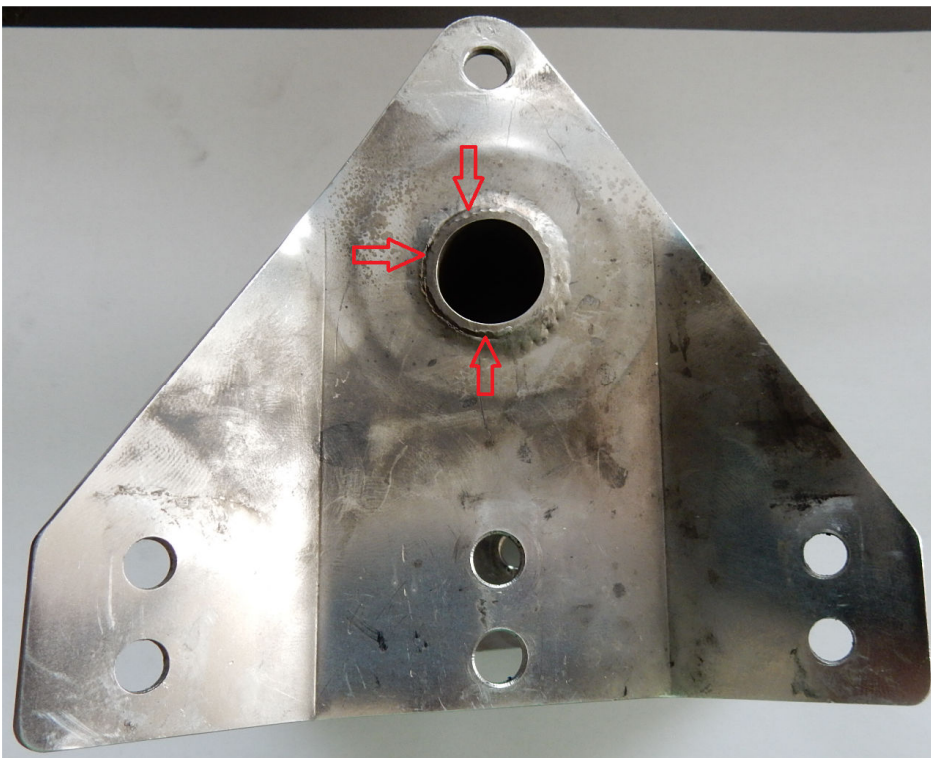
PŘÍLOHA 1

- 2. DŮVOD:** Prasknutí sváru závěsu u dvou-jednotkového hořáku Ignis.
Ukázka viz Příloha 1.
- 3. OPATŘENÍ:** Výměna závěsu hořákových jednotek
- 4. OPATŘENÍ PROVÉST:** Do 31. 5. 2018

Ukázka prasklého svaru závěsu u dvou-jednotkového hořáku Ignis

- 5. PROVEDE:** Oprávněná organizace k údržbě dle národních předpisů
- 6. NÁKLADY HRADÍ:** Vlastník/provozovatel
- 7. POTŘEBNÝ MATERIÁL:** Nový závěs hořáku, díl číslo: 53128.00
Při objednání závěsu hořáku je nutné specifikovat výrobní číslo hořáku.

- 8. POSTUP PRÁCE:** Vyměňte závěs hořáku. Postupujte podle instrukcí uvedených v příslušné příručce pro údržbu.
- 9. BULLETIN NABÝVÁ PLATNOSTI:** 31. 5. 2017
