SERVISNÍ INSTRUKCE č. 2022/01
Ignis Plus – kondenzát/výkon

Týká se: Hořáková jednotka Ignis Plus

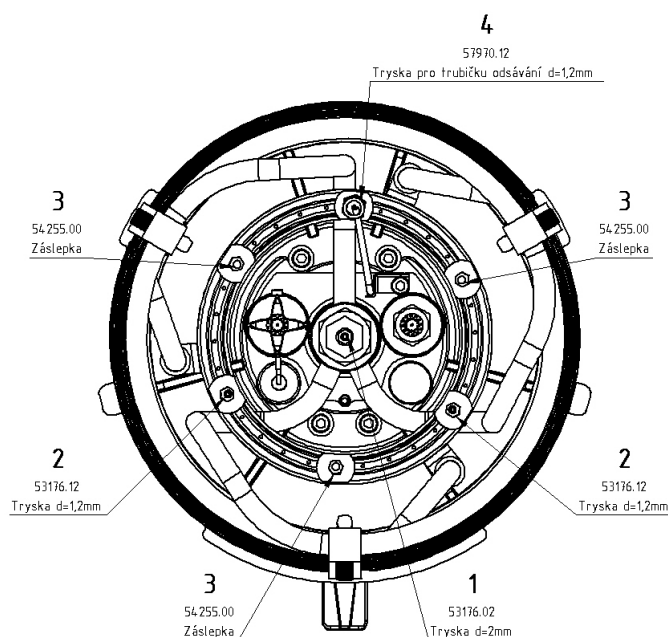
Příčina: **A -** Zvýšená tvorba kondenzátu
 B – Zvýšení výkonu

Zvýšenou tvorbu kondenzátu na spirále hořáku Ignis Plus lze zredukovat změnou velikosti středové trysky a výstupních trysek z tryskoviště.

Standardně je hořáková jednotka Ignis Plus osazena výstupní středovou tryskou o velikosti 1,5mm (1ks) a výměnnými tryskami na tryskovišti o velikosti 2mm (6ks).

Oprava: **A -** Redukce kondenzátu na spirále hořáku

Pro dosažení redukce kondenzátu vyměňte středovou trysku 1,5mm za trysku o velikosti 2mm a 6ks trysek z tryskoviště nahraďte střídavě 3x tryskou o velikosti 1,2mm a 3x záslepkou.

Závity zajistit pomocí Loctite 243.
