KUBICEK

SERVISNÍ INSTRUKCE č. 2022/03 Dotážení šroubů kardanu

Příčina: Nežádoucí uvolnění šroubů kardanu vlivem nesprávného servisního zásahu

Týká se: Hořáky Ignis a Ignis Plus v sestavě s rámy hořáku

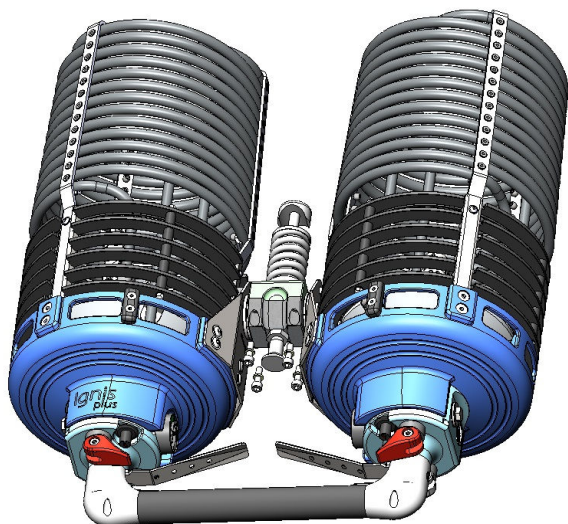
obr.1 – příklad dvoujednotkového hořáku s kardanem Gyro

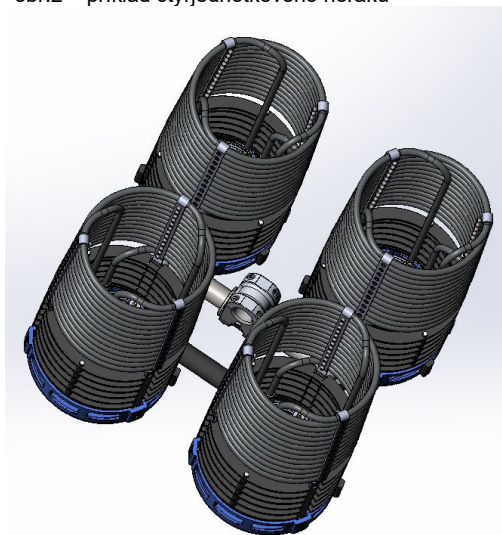
obr.2 – příklad čtyřjednotkového hořáku

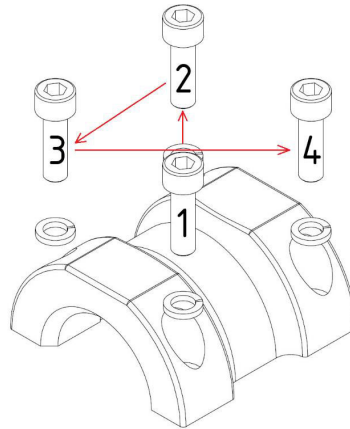
V případě špatného sešroubování a nezajištění šroubů může dojít vlivem vibrací při transportu k uvolnění spojovacích šroubů, jejich vypadnutí a následně k uvolnění hořákových jednotek z rámu hořáku.

3. Umístěte víko kardanu do správné polohy, naneste na šrouby lepidlo Loctite 243 pro zajištění závitů a utáhněte šrouby utahovacím momentem 6 Nm ve správném pořadí, jak je uvedeno níže.
