KUBICEK

SERVISNÍ INSTRUKCE č. 2022/04 Dotážení šroubů kardanu

Týká se: Hořáky Ignis a Ignis Plus v sestavě s rámy hořáku

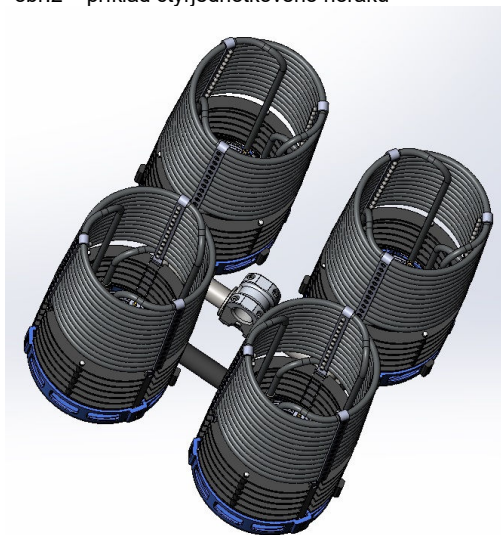
obr.2 – příklad čtyřjednotkového hořáku

Tyto zásady platí pro všechny dvoujednotkové tříjednotkové i čtyřjednotkové hořáky Ignis a Ignis plus namontovaných v rámech hořáku pomocí kardanu i kardanu Gyro. Spojovací šrouby kardanů je třeba dostatečně dotáhnout a závity zajistit pomocí Loctite 243.

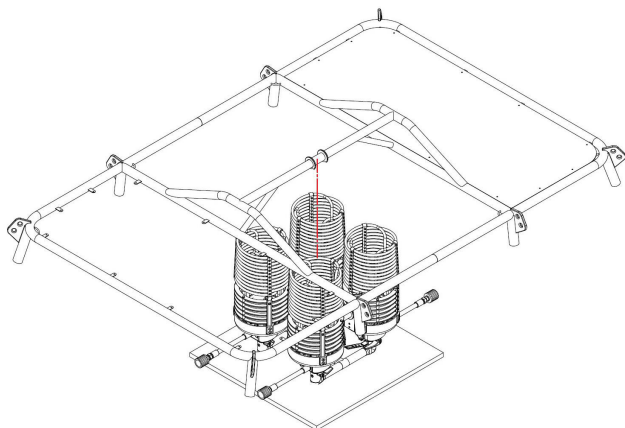
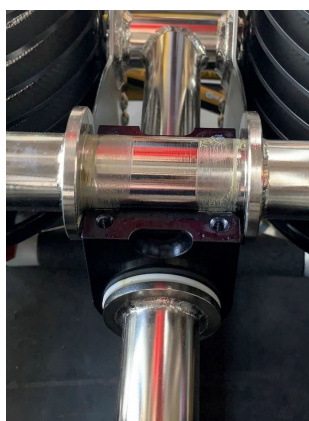
1. Umístěte rám na jednotky hořáků. Střední trubka rámu je umístěna v bloku kardanu.

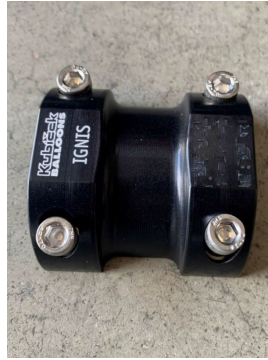
2. Připravte víko kardanu, do otvorů umístěte podložky a šrouby.
