## SERVISNÍ BULLETIN č. BB/48, BB-S/9

- 1. TÝKÁ SE:** Všech horkovzdušných balónů Kubíček s obaly výrobních čísel 800 a vyšších, kromě obalů s vypouštěcími systémy ovládanými jedním lanem.
- 2. DŮVOD:** Odbavení ovládacích lan vypouštěcího systému, které může znemožnit jejich jednoznačnou identifikaci.

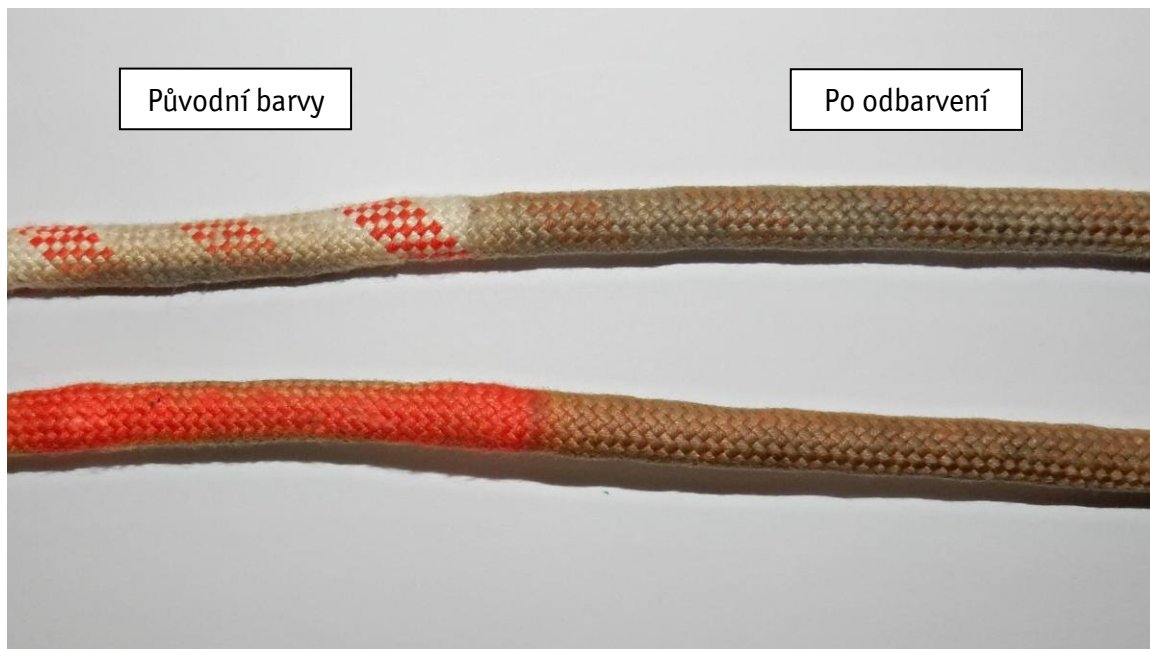
### Ukázka odbarvených lan

Níže je uvedena ukázka červenobílého a červeného lana s výrazným odbarvením, které znemožňuje rychlou a jednoznačnou identifikaci. Lana s takovýmto odbarvením je třeba okamžitě vyměnit.

- 3. OPATŘENÍ:** Prohlédněte všechna ovládací lana vypouštěcího systému a zkontrolujte, zda jsou jednoznačně rozlišitelná. Odbarvená lana (viz obrázek níže), je třeba vyměnit za nová.

- 4. OPATŘENÍ PROVÉST:** **DO NEJBLIŽŠÍ ROČNÍ / 100 h PROHLÍDKY – pokud lana zůstávají rozlišitelná NEBO PŘED DALŠÍM LETEM – pokud jsou lana obtížně rozlišitelná (jak je ukázáno je obrázku níže).**

- 8. POSTUP PRÁCE:** Pokud je třeba, vyměňte ovládací lana podle informací uvedených v příručce pro údržbu (dokument č. B.2202)
- 9. BULLETIN NABÝVÁ PLATNOSTI:** **1. 5. 2016**
